# Källängsparken i Vimmerby

## Restaureringsplan

Landskapsarkitekterna i Lund AB

2010-05-11

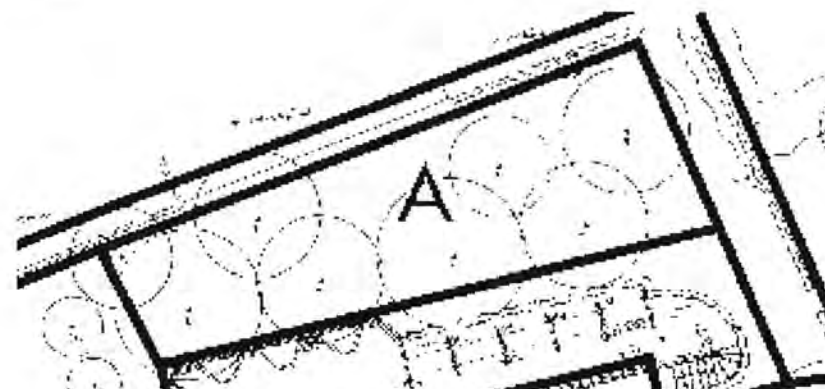
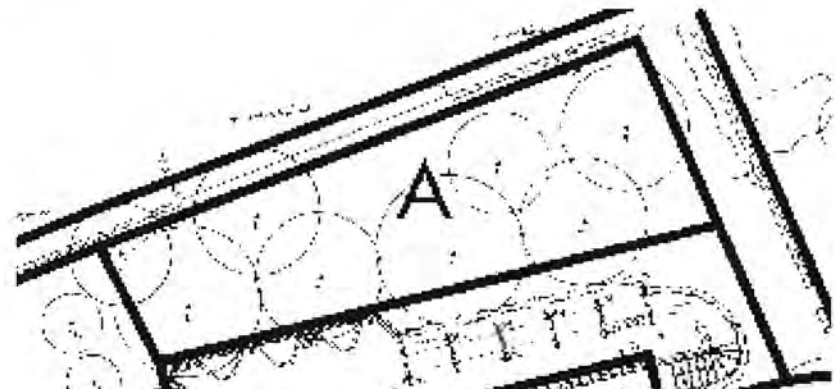
Figur 12.

Idag bildar åtta lindar (se figur 12) en tät ridå bakom pergolan och det som Ulla Bodorff kallade för "sittplats i söder- och västersol". Raderna ter sig vid en snabb titt ganska homogena, men längst i söder finns en avvikande individ, betydligt mindre än övriga och med en ålderdomligare karaktär. Troligen handlar det om två olika sorters parklind (*Tilia x europaea*). Alla utom den avvikande individen är i mycket god kondition. Några andra trädslag än lind finns idag inte kvar i detta område. Lindarna bildar en majestätisk inramning till parken, på sommaren frodigt grön (figur 13) och på hösten gyllene gul (figur 14).

Den avvikande individen längst i söder tas ned under den närmaste tioårsperioden, om den bedöms ha blivit en fara för allmänheten. Övriga sju träd får stå kvar.

Eftersom träden idag är i god kondition, och dessutom relativt unga för att vara lindar, förespråkas inga förnygringsinsatser under de närmaste tio åren. När denna restaureringsplan utvärderas och uppdateras om tio år måste ett nytt beslut tas om huruvida förnygringen kan skjutas upp ytterligare. Med största sannolikhet kommer lindarna att vara i gott skick betydligt längre än så, men att ha en framförhållning på åtminstone tio år kommer att vara viktigt för att i god tid kunna ta beslut om på vilket sätt förnygringen ska göras, och för att eventuellt kunna driva upp nya individer innan de gamla tas ned.

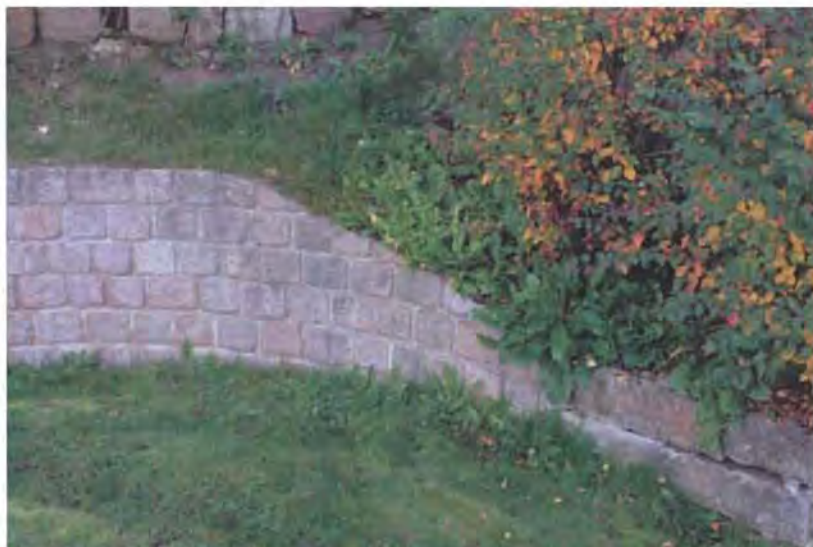
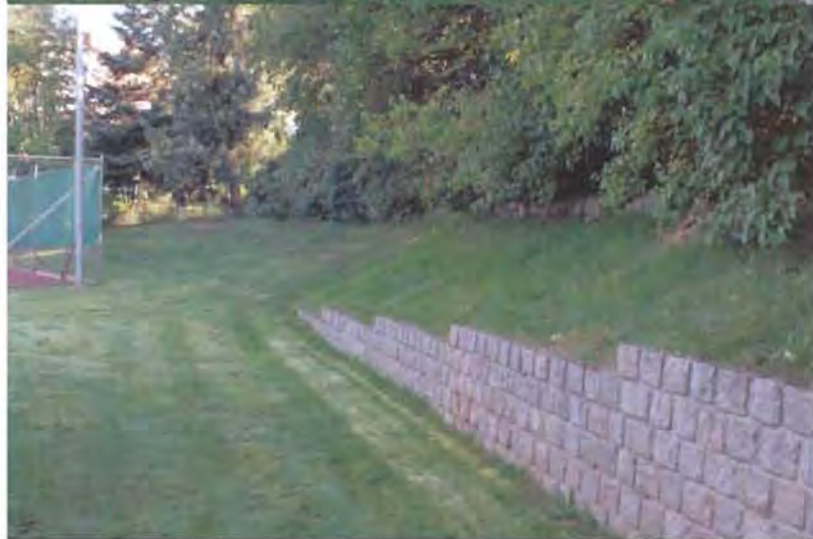
Det finns två typer av murar i området, kallmur och bruksmur. Kallmuren ligger i områdets västra del, är byggd med marksten och har öppna fogar. Bruksmuren (se figur 25 & 26) ligger i den östra delen, är byggd med tuktade kvaderstenar av granit och fogad med cementbruk. Det finns inga dilatationsfogar eller dräneringsöppningar i bruksmuren. Ingenting har synliga skador.

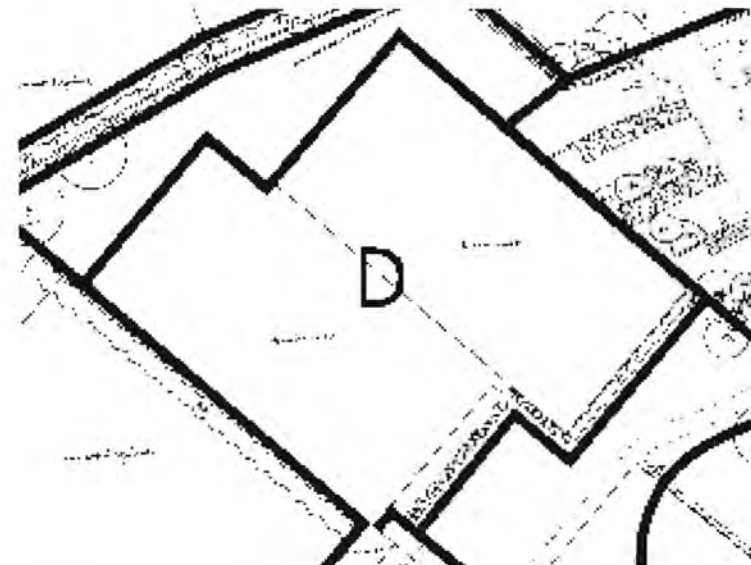
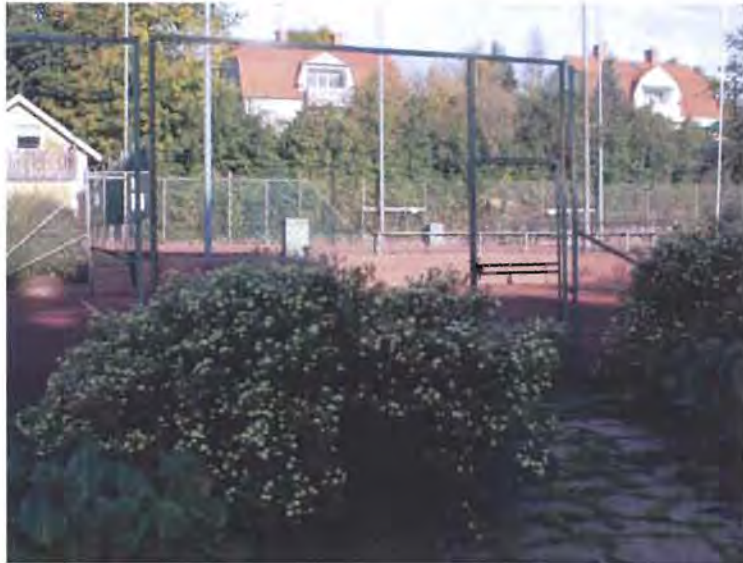
De två tennisbanorna ligger kvar (se figur 29 & 30), och sköts av en tennisklubb. Mellan tennisbanorna finns en bruksmur, byggd med tuktad kvadersten av kalksten i förband och fogad med cementbruk. Det finns inga dilatationsfogar i muren och den har inga synliga skador.

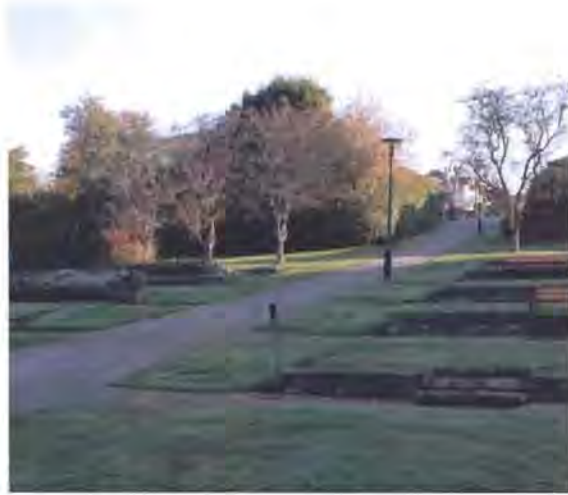
Figur 34.

Terrasserna är fortfarande välbevarade (se figur 33 & 34). De låga murarna är byggda av tuktad kalksten, kvaderblock, som bruksmurar. De flesta murarna är låga, cirka 0,5 meter höga, och i tre skift. Blocken är av grå och röd kalksten lagda i förband. Stenarna är rektangulära med grovhuggna ytor, Råköpp. Det mellersta skiftet är tunnare än de övre och undre skiften. Skiften har i efterhand fogats om med ett starkt cementbruk. Murkrönet lutar svagt utåt. De låga murarna är inte utsatta för något större jordtryck, men fogbruket i konstruktionen har vittrat på grund av sättningar, krympspänningar, fukt och rötter från gräsytor. Formen på fogbruket är skiftande, vissa fogar är svagt tryckta medan andra är släta.

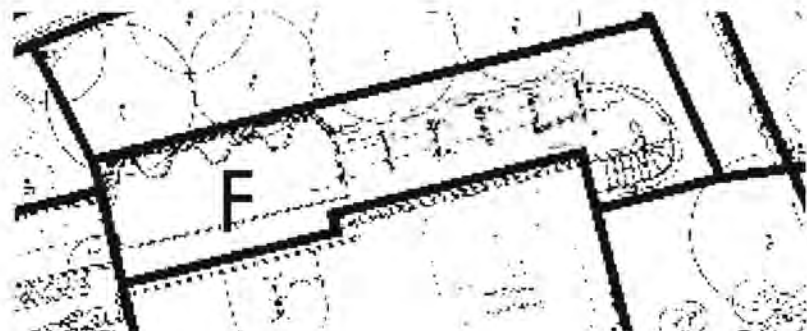
Figur 37.

Ett välbevarat system med pergola, murar och sittplatser riktade mot kvällssolen. Pergolan består av cementplintar, tegelpelare, 1 x 1 sten gull trådsuret tegel, fogat med cementbruk och naturlig ballast. Pelarna avslutas med en hätta av kopparplåt och en konstruktion av obehandlat trä med bjälkar och tvärgående ribbor. Tegelpelarna stabiliseras med järndubbar från cementplinten. Det finns inga större skador på pergolan, men en tegelpelare har vid basen, ovanför cementplinten, en tunn spricka i fogarna. Denna spricka är orsakad av att järndubbar vid basen har rostade. Denna typ av fristående tegelpelare är förankrade med järndubbar från plint och upp i pelare. Trävirket i pergolan har naturliga åldringsskador.

De upphöjda bäddarna är byggda med kvaderblock av grå kalksten. Ytan är huggen i råköpp. Ölandstoken i bäddarna har under senare år tagits bort och nya planteringar med moderna rosor och perenner har gjorts. I övrigt har planteringarna förenklats mycket i detta område, till exempel har rabatten ned mot lekplatsen tagits bort. Endast de tåligaste växterna, såsom klättervildvin (*Parthenocissus quinquefolia*) och hjärtbergenia (*Bergenia cordifolia*), finns kvar. Platsen har en charm med den välbevarade pergolan, och klättervildvinet ger parken en viss glöd under hösten. Under resten av året är emellertid den gamla Blomstergården långt ifrån så färgsprakande som den en gång varit, och kanske inte så inbjudande att besöka som den borde kunna vara.

För pergolan finns det ingen anledning till omedelbara åtgärder. På sikt måste dock tegelpelarnas järndubbar bytas ut mot rostfria järndubbar. Skadat virke bör ersättas med stämplat konstruktionsvirke som helst skall vara från undertryckt gran. Form och konstruktion skall inte ändras.

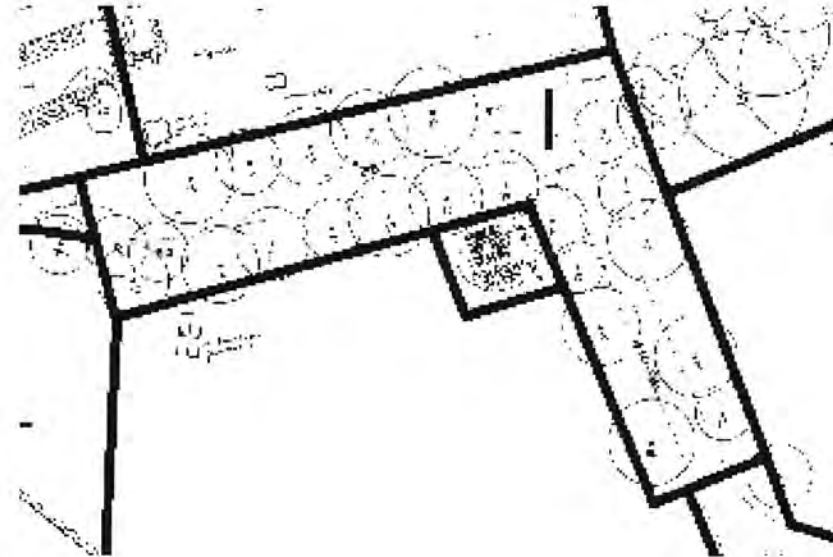
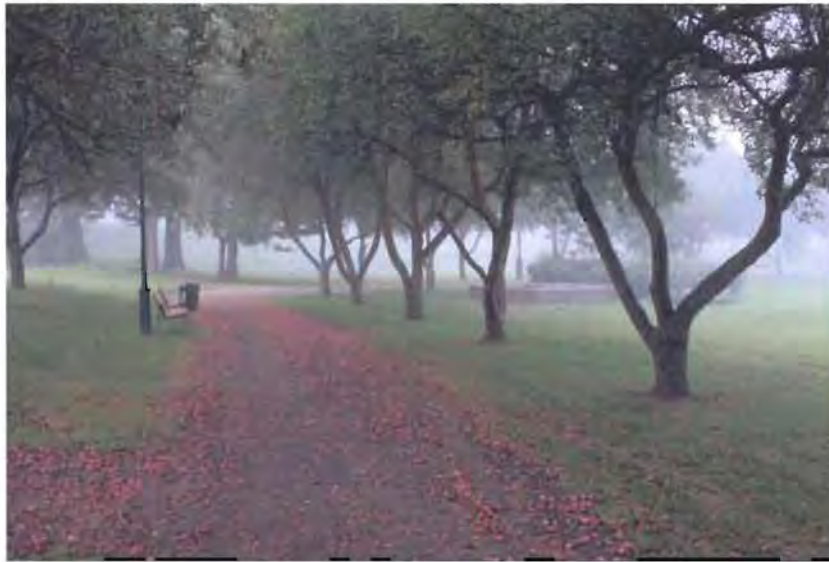
Figur 54.

Idag har prydnadsaplarna (*Malus 'John Downie'*) blivit fullvuxna och de utgör en charmig liten allé (se figur 54, 55 & 56). De flesta förgrenar sig på en höjd av ungefär 80 cm, men det finns både de med lägre och högre stammar. Huvudgrenarna är på flertalet av träden tre eller fyra, men några har två och någon fem. De krokiga stammarna, tillsammans med den skira kronan, ger ett vackert skuggspel under soliga dagar. Överlag är träden i god kondition. Det här är parkens mest centrala del, ett stråk som de flesta som rör sig i parken passerar. Därför är det kanske Källängsparkens viktigaste element.

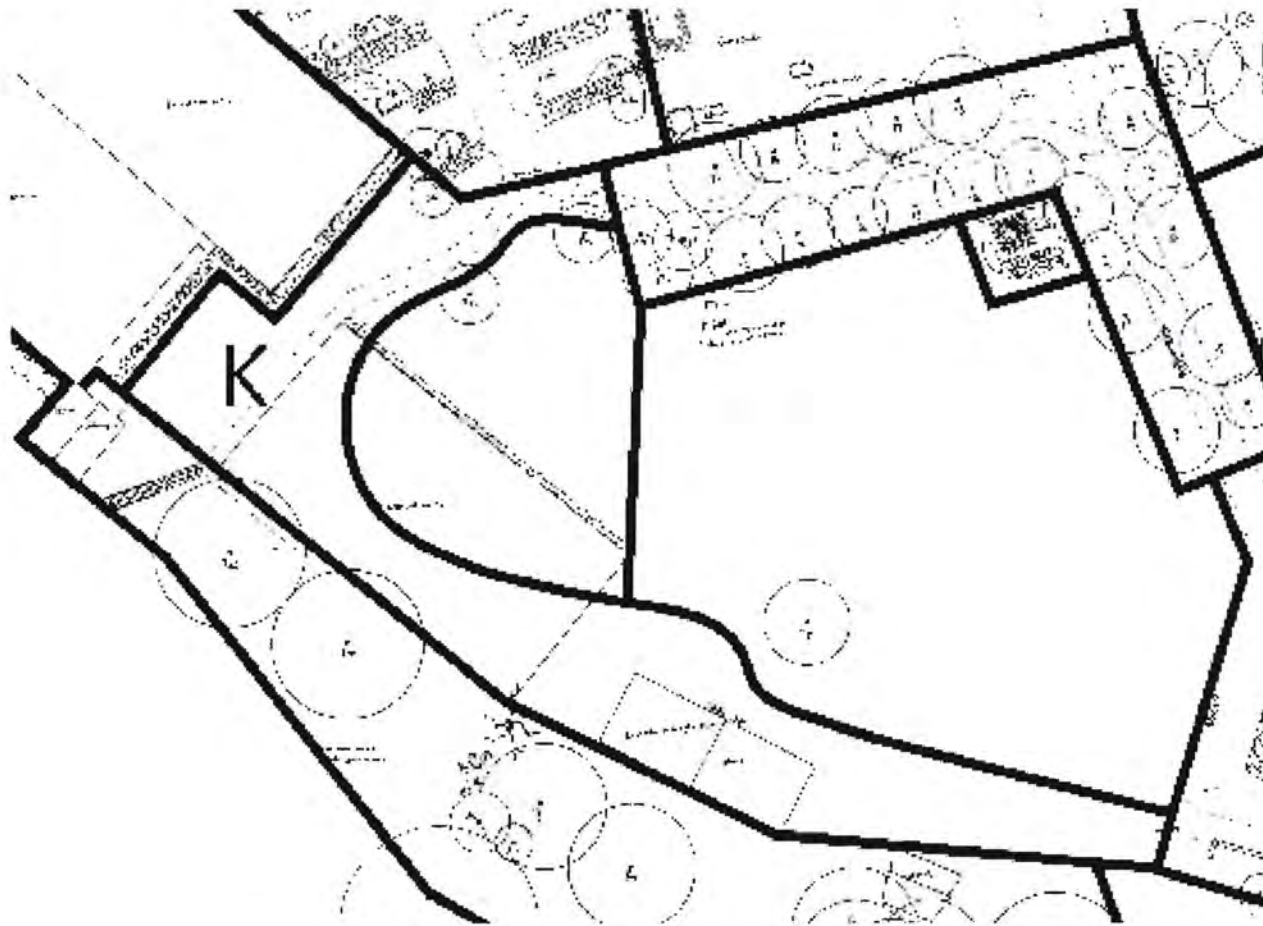
Figur 63.

Idag finns i det närmaste ingenting kvar av promenadstråket och av den varierade växtligheten syns mycket få spår (se figur 63, 64, 65 & 66). Det enda som egentligen finns kvar är den klippta häcken längs med tennisbanorna (se figur 67), men också denna har förändrats - några naverlönnplantor (*Acer campestre*) har bytts ut mot ginnalönn (*Acer tataricum* ssp. *ginnala*). En stor del av den före detta promenaden täcks idag av en tennisbana. I området finns idag också en nyttillkommen beachvolleybollplan.

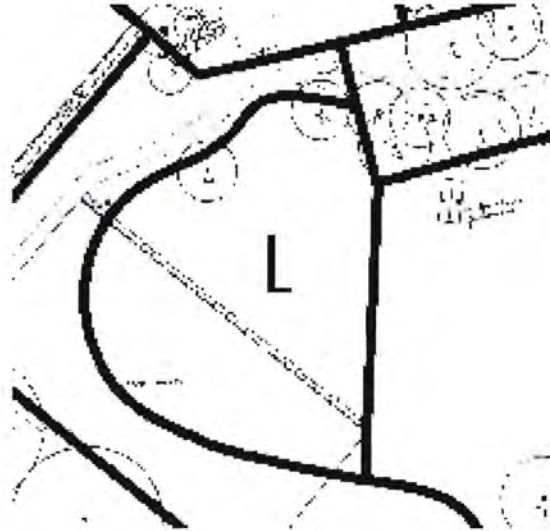
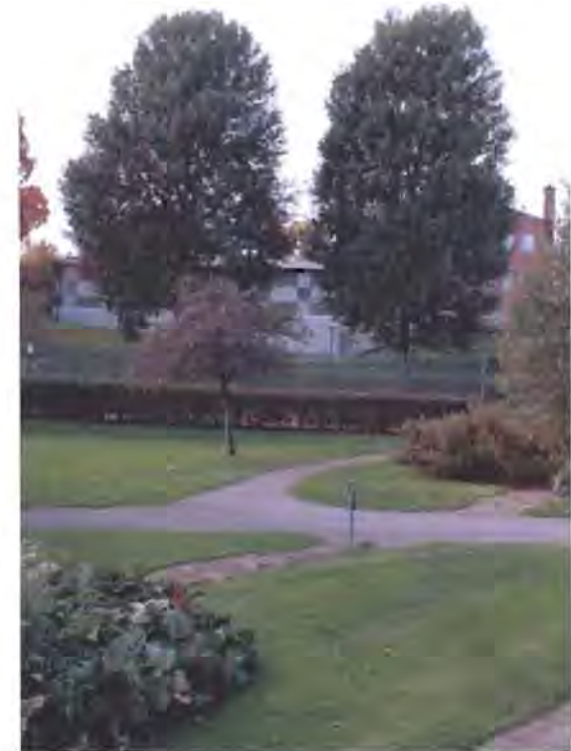
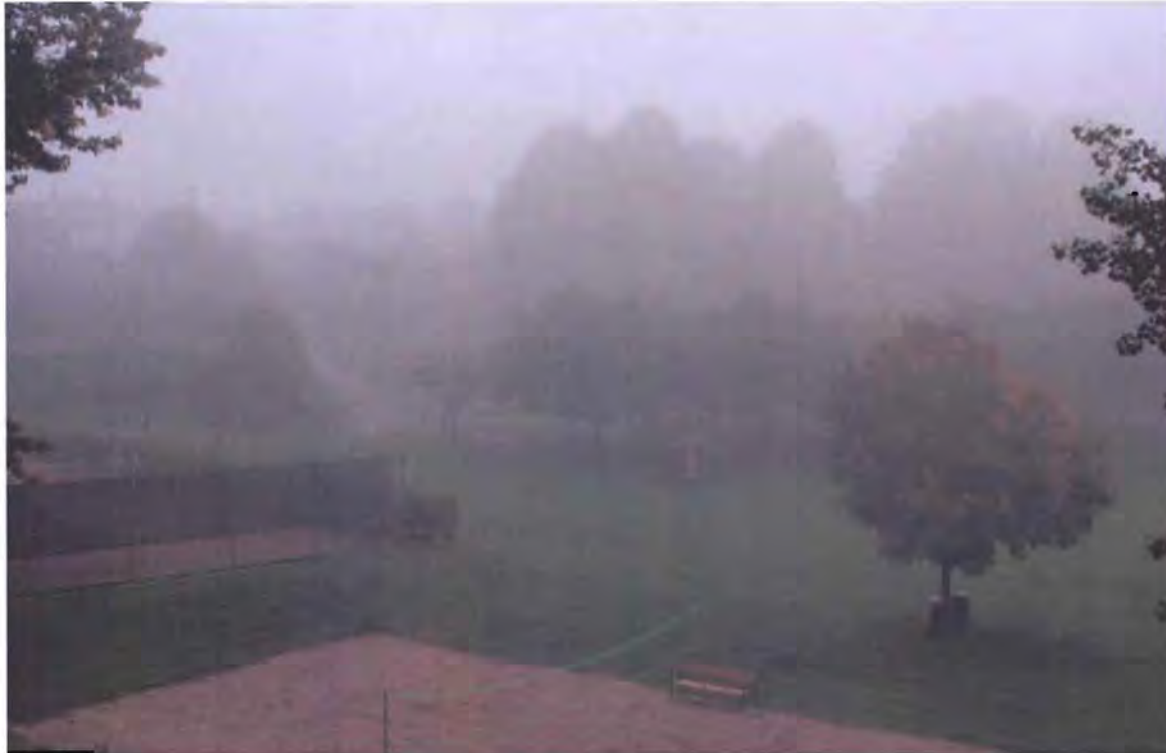
Figur 70.

Den öppna gräsytan täcks delvis av en tennisbana i ena ändan och två purpuraplar, *Malus* (Purpurapelgruppen) 'Eleyi', i den andra (se figur 70, 71 & 72). Purpuraplarna är i mycket dålig kondition.

Denna del av parken ska användas för “Musik och Drama”, så som föreslogs år 1951, genom att den senast tillkomna tennisbanan tas bort och området istället utnyttjas för en scen (se figur 73).

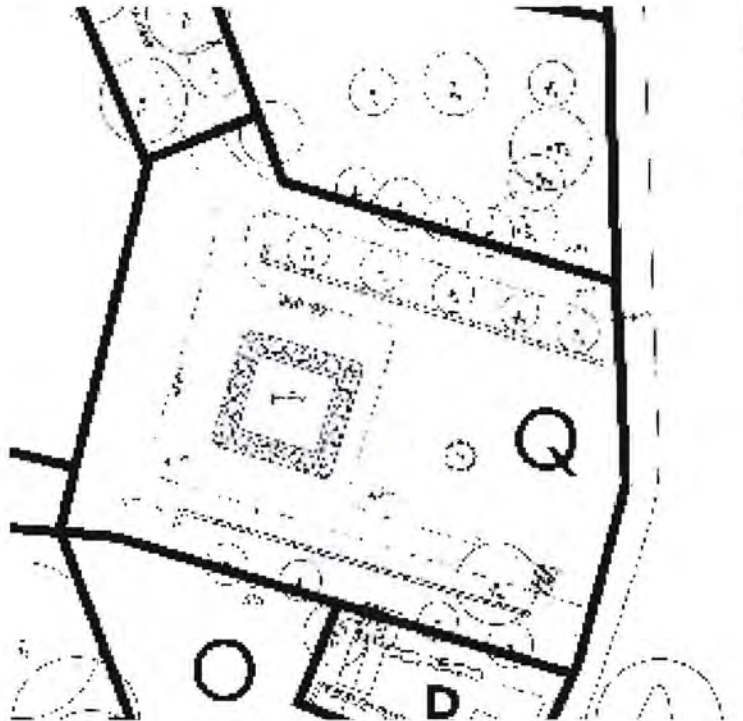
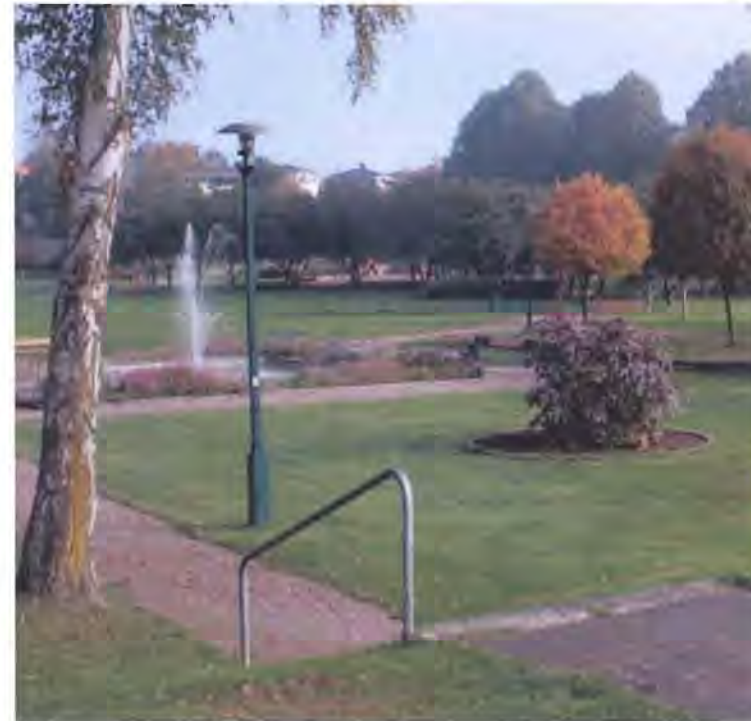
Figur 86.

Det här är ett av de områden inom Bodorffs planlagda område som förändrats mest sedan 1950-talet. Plaskdammen har ersatts av en betydligt mindre damm med fontän samt en liten rund rabatt (se figur 86 & 87). Dammen har en kvadratisk form, är byggd av armerad betong och sidornas krön har en avtäckning med huggna kvadrater av kalksten, råkopp. Invändigt är dammen målad i en grönblå kulör. Färgtyp är ej dokumenterat. Det finns inga synliga skador på konstruktionen. Undantaget är viss färgvittring på dammväggarna och på avtäckningsstenarna.

När det gäller dammen kan sprickor på sikt bildas i konstruktionen.
